サービスキャンペーン通知書

平成24年 4月11日

通知者の氏名 フォルクスワーゲン グループ ジャパン株式会社
又は名称 代表取締役社長 グラシモス・ドリザス
住 所 愛知県豊橋市明海町5番地の10

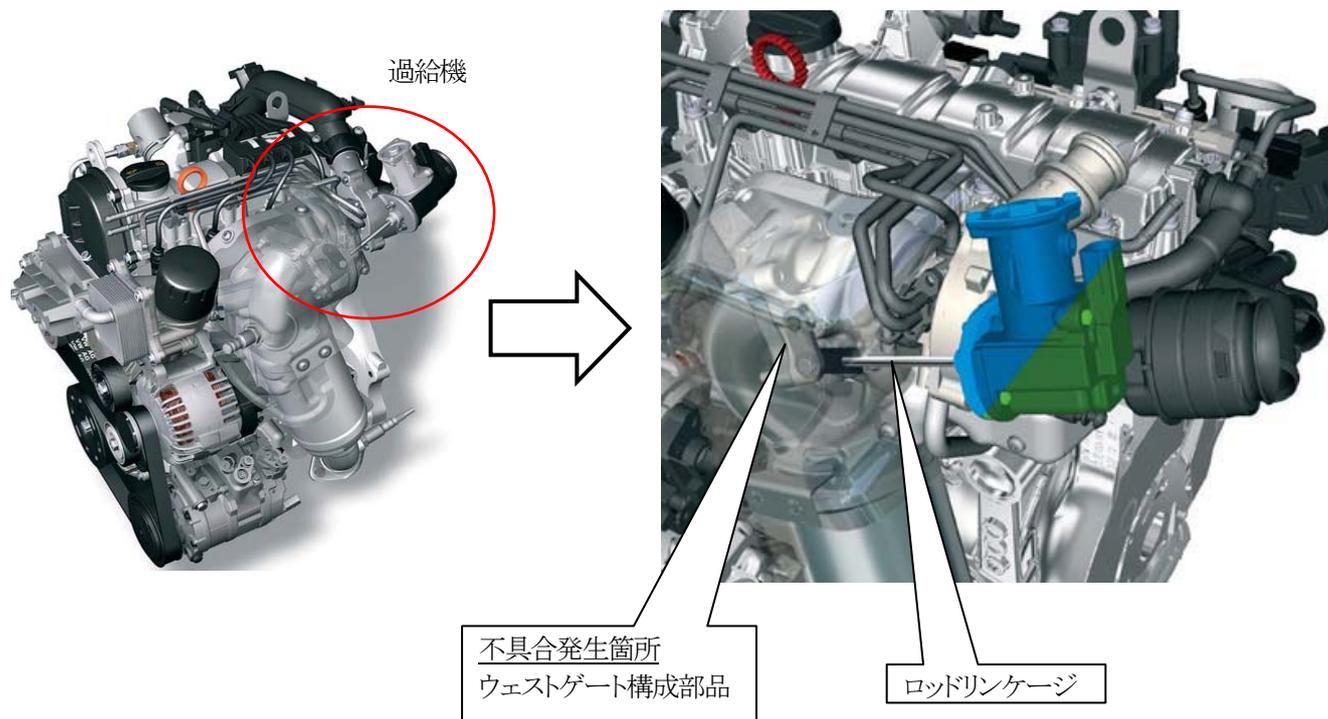
改善箇所説明図

不具合発生箇所

過給機において、使用環境によってウェストゲート機構のリンク部に早期磨耗が発生する。その結果、適切な過給圧を制御するウェストゲートバルブ開度を認識できなくなるため、エンジン制御コンピュータからのフェイルセーフが介入し、警告灯の点灯とともにエンジン出力が制限される。

改善内容

全車両、過給機の部品番号を点検し、対象となるものはウェストゲート機構にスペーサーワッシャーを挿入する。また、エンジン制御プログラムの番号を点検し、対象となるものは制御プログラムを書き換える。
